戸建住宅・賃貸共同住宅における建築基準に関する不適合等について

■別紙「本来の仕様と不適合施工内容」

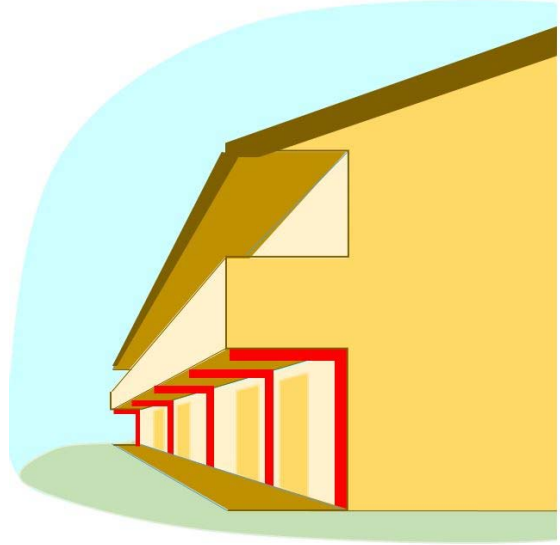
不適合施工の柱の位置及び形状のイメージ

2001年1月31日から2008年9月11日までにお引き渡しした188棟については、本来、型式適合認定を受けた仕様に合致した鉄骨部材（2階外部片廊下を支える受柱）を使用しなければならぬところ、設計者が、型式適合認定を受けた仕様を十分確認せず、型式適合認定に合致しない鉄骨部材（2階外部片廊下を支えるL字型の受柱）を用いて設計し、型式適合認定とは異なる仕様で施工してしまいました。

正	誤（下線部分が誤りです）
廊下受柱（□ - 75 mm×75 mm×3.2 mm）	<u>L字型受柱（H150 mm×150 mm×7 mm×10 mm）</u>
廊下受柱（□ - 60 mm×60 mm×3.2 mm）	<u>L字型受柱（H125 mm×125 mm×6.5 mm×9 mm）</u>
	<u>L字型受柱（φ114.3 mm×4.5 mm）</u>

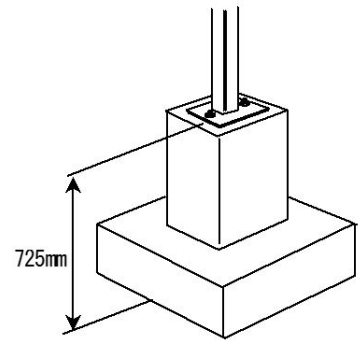
不適合施工のイメージ (725mm の場合)

表層改良地盤で用いた戸建住宅・賃貸共同住宅の独立基礎について、設計者が、型式適合認定を受けた仕様（底面から 620mm）を十分確認せず、型式適合認定とは異なる高さ（底面から 725mm 他）の独立基礎を用いて設計し、そのまま施工してしまいました。

正	誤（下線部分が誤りです）
形状：独立基礎の高さ 620mm	形状：独立基礎の高さ <u>725mm</u> 他

今回、型式適合認定を受けた仕様に適合しない物件 1,878 棟については、弊社が考える構造上不利側の条件となる 9 棟について第三者機関に構造安全性を検証いただいた結果、建築基準法が求める必要な構造安全性能が確保されていることを確認しましたが、引き続き残りの物件についても調査します。

今後弊社は、型式適合認定を受けた仕様と異なる独立基礎の施工を行ったことについて、本日（4 月 12 日）より、特定行政庁の建築主事に対して当該内容をご報告させて頂くとともに、当該物件を所有されているオーナー様ならびにご入居者様に対しても個別にご説明申し上げ、オーナー様のご意向を踏まえて必要な対応を行います。
