大和ハウス工業株式会社
代表取締役社長 芳井敬一
大阪市北区梅田3-3-5

戸建住宅・賃貸共同住宅における建築基準に関する不適合等について

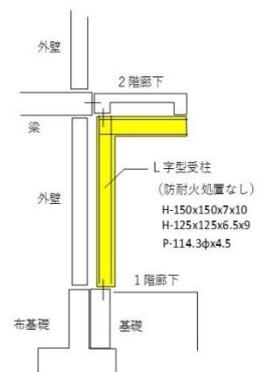
左記仕様との違い：L字柱かつ防火処置なし

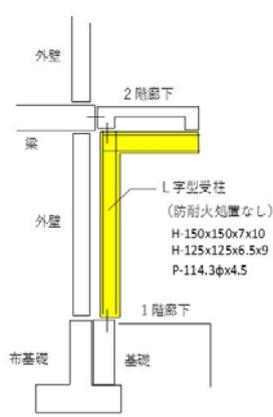
左記仕様との違い：防火処置なし

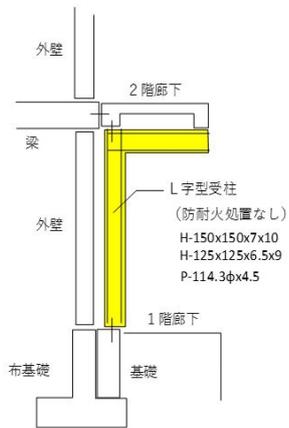
左記仕様との違い：L字柱かつ防火処置なし

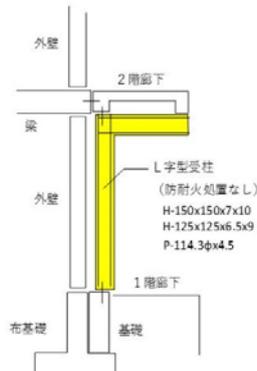
左記仕様との違い：L字柱

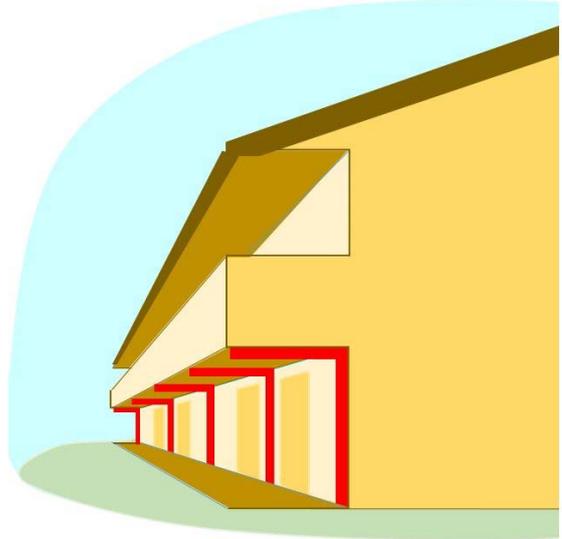
2001年1月31日から2008年9月11日までにお引き渡しした188棟については、本来、型式適合認定を受けた仕様に合致した鉄骨部材（2階外部片廊下を支える受柱）を使用しなければならぬところ、設計者が、型式適合認定を受けた仕様を十分確認せず、型式適合認定に合致しない鉄骨部材（2階外部片廊下を支えるL字型の受柱）を用いて設計し、型式適合認定とは異なる仕様で施工してしまいました。

不適合施工の柱の位置及び形状のイメージ

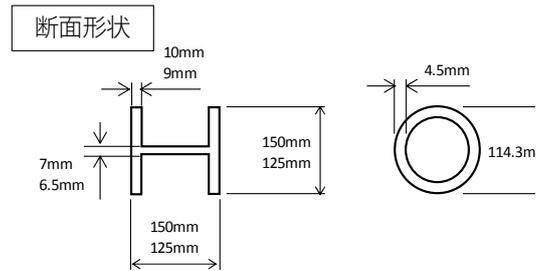
正	誤（下線部分が誤りです）
廊下受柱（□ - 75 mm×75 mm×3.2 mm）	<u>L字型受柱（H150 mm×150 mm×7 mm×10 mm）</u>
廊下受柱（□ - 60 mm×60 mm×3.2 mm）	<u>L字型受柱（H125 mm×125 mm×6.5 mm×9 mm）</u>
	<u>L字型受柱（φ114.3 mm×4.5 mm）</u>

不適合施工の柱の形状断面形状

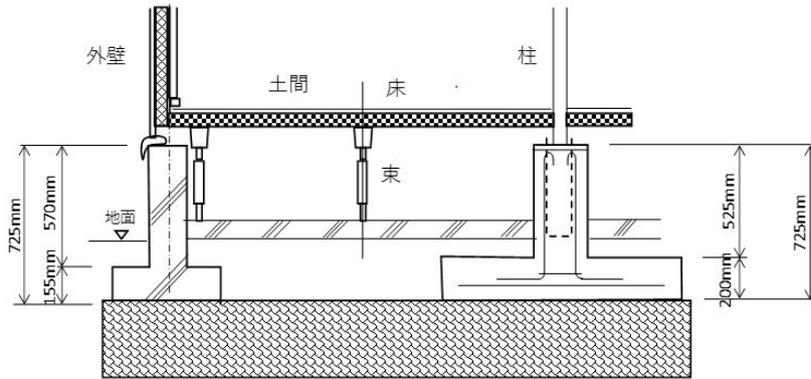
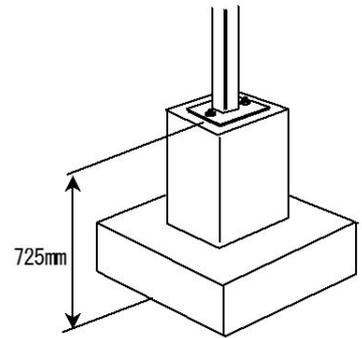
表層改良地盤で用いた戸建住宅・賃貸共同住宅の独立基礎について、設計者が、型式適合認定を受けた仕様（底面から 620mm）を十分確認せず、型式適合認定とは異なる高さ（底面から 725mm 他）の独立基礎を用いて設計し、そのまま施工してしまいました。

正	誤（下線部分が誤りです）
形状：独立基礎の高さ 620mm	形状：独立基礎の高さ <u>725mm</u> 他

不適合施工のイメージ (725mm の場合)
