## 外部調査委員会による最終報告に関するお知らせ

# 調 査 報 告 書

大和ハウス工業株式会社 外部調査委員会

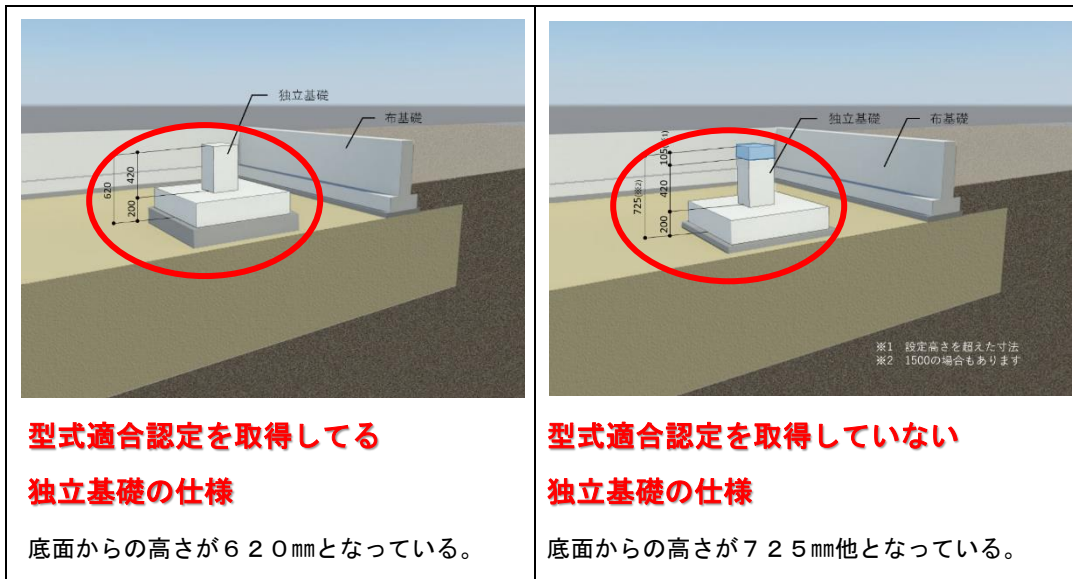
## 別紙図 1 (独立基礎)

<sup>1</sup> 建物の外周部分の基礎（連続布基礎）と連結せず、独立して設置される基礎をいう。別紙図1参照。

しかし、地盤の表層改良<sup>15</sup>を行った場合、地盤がフラットになるため、建物の外周部分の基礎（連続布基礎、以下「布基礎」という。）と高さを合わせて施工することが便宜であること等の理由から、布基礎と同じ高さである 725mm の独立基礎も多く採用されていた。ほかにも、凍結深度<sup>16</sup>が設定された地域や高低差がある敷地で独立基礎を用いる場合等で、通常の高さ 620 mm 以外の高さの独立基礎も採用されていた。

大和ハウスは、平成 12 年 12 月から平成 14 年 5 月にかけて順次 5 回、型式適合認定を取得したものの、高さ 620 mm 以外の高さの独立基礎については、型式適合認定を取得していなかった。

そのため、地盤の表層改良を行った場合、凍結深度が設定された地域の場合及び敷地内に高低差がある場合において、平成 14 年 6 月 1 日以降、型式適合認定から外れた高さ 725mm 他の独立基礎を用いる際には、本来、一般的な建築確認申請を行わなければならなかった。しかしながら、各事業所の多くの設計者は、型式適合認定制度への全面的な移行に際して、商品開発部門において当然、型式適合認定を取得しているであろうと誤信したまま、型式適合認定を取得していることを前提に建築確認申請を行っていた。

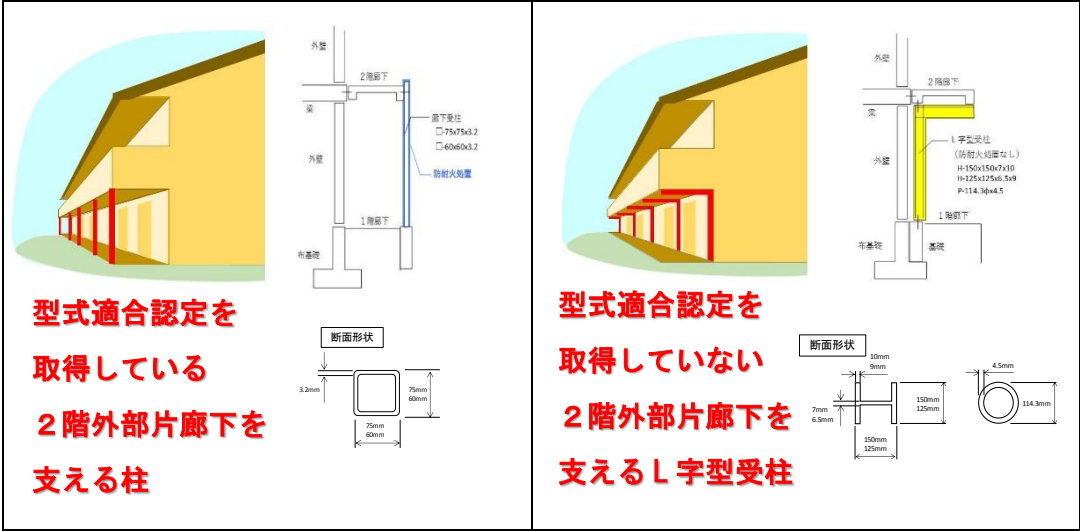
別紙図 2 (L 字型受柱)

型式適合認定制度を導入する以前から、同社の関東エリア（特に東京都）において、賃貸共同住宅の居住空間を少しでも多くとりたいという顧客の要望に応えるため、2 階外部片廊下を支える独立柱の代わりに L 字型受柱を採用することがあった。

<sup>2</sup> 別紙図2参照。

防火基準不適合建物における防火安全に関する改修工事の方法では、標準仕様である 2 階外部片廊下を支える独立柱に要求される防火基準を満たすために、①耐火被覆材（繊維混入けい酸カルシウム板）で L 字型受柱を囲うように配置し、直接、接着固定し、②その外側に、不燃材料の仕上げ材を取り付ける仕様を標準とした。

また、2 階外部片廊下を直接支える梁にあっては、1 階廊下の天井を仕上げている材料（軒天）と同材料（不燃材）で覆う仕様を標準とした。
