## (訂正)「外部調査委員会による最終報告に関するお知らせ」の一部訂正について

# 調 査 報 告 書

大和ハウス工業株式会社 外部調査委員会

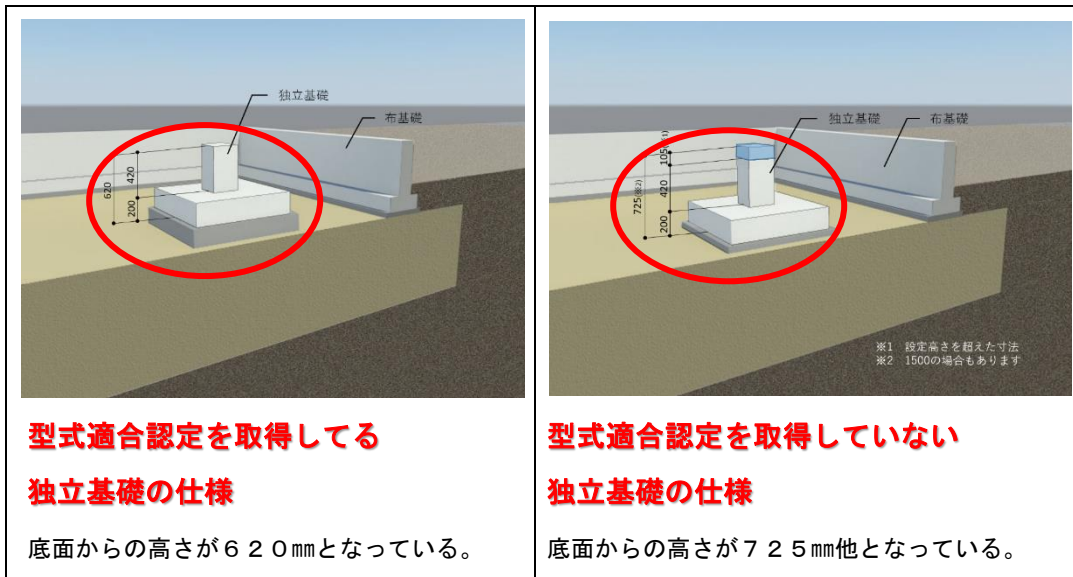
## 別紙図 1 (独立基礎)

<sup>1</sup> 建物の外周部分の基礎（連続布基礎）と連結せず、独立して設置される基礎をいう。別紙図1参照。

大和ハウスにおいては、型式適合認定制度を導入する以前の時期（平成 12 年 12 月 10 日まで）においても、通常、高さを 620mm とする独立基礎を用いることとされていた。

しかし、地盤の表層改良<sup>15</sup>を行った場合、地盤がフラットになるため、建物の外周部分の基礎（連続布基礎、以下「布基礎」という。）と高さを合わせて施工することが便宜であること等の理由から、布基礎と同じ高さである 725mm の独立基礎も多く採用されていた。ほかにも、凍結深度<sup>16</sup>が設定された地域や高低差がある敷地で独立基礎を用いる場合等で、通常の高さ 620 mm 以外の高さの独立基礎も採用されていた。

③独立基礎の上端（部材の上面）のレベルと布基礎の上端のレベルを一致させるということは、基本的な設計方法であり、現場の状況に応じて両者の上端のレベルを合わせるため、独立基礎の高さを調整して設計するのは当然であって、型式適合認定制度が導入されたからといって、この基本的な設計方法が選択できなくなるなどということは考えられなかった。商品開発部門の型式適合認定申請も、この基本的な設計方法を踏まえて手続きがなされているものと信じていた。

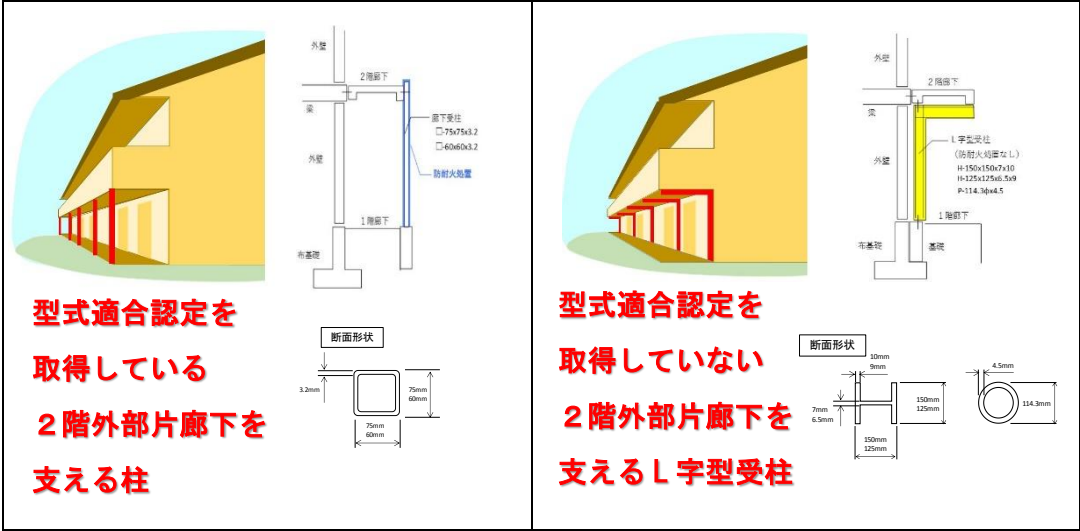
別紙図 2 (L 字型受柱)

<sup>2</sup> 別紙図2参照。

平成31年4月12日及び令和元年5月13日に大和ハウスが公表した、同社の建築にかかる賃貸共同住宅において、2階外部片廊下を支えるL字型受柱の仕様が、型式適合認定を取得した仕様に合致しないという不備（以下、かかる不備に関する問題を「L字型受柱不適合問題」という。）
